Beschichtung eines Auffangbehälters für Öl- bzw. ölverunreinigte Stoffe einer „IMO“-Waschanlage in Stuttgart-Rohr.

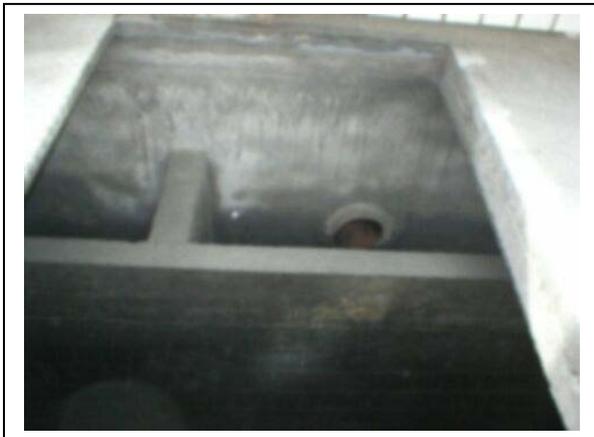
Auf nebenstehendem Photo sieht man die Wandungen des zu beschichtenden Behälters. Deutlich zu erkennen sind die Betontränen, die heruntergelaufen sind.

Um die oben genannten Punkte zu erfüllen, sind die Betonoberflächen mit Sand- und Höchstwasserdruck zu strahlen. Weiterhin muss der Untergrund vor der Beschichtung mit ERGELIT – OED35 bis zur Wassersättigung 24 Stunden vorgehästet werden, da sonst dem Zementleim das zur Erhärtung notwendige Anmachwasser zu schnell entzogen wird. Um mit dem ERGELIT -OED 35 eine optimale Beschichtung erzielen zu können, wird auf den aufbereiteten Untergrund eine OED 35 Schlämme als Haftbrücken auf den feuchten Beton aufgetragen. Dazu wird ein wenig Kombina 35 öldicht mit etwas mehr Wasser angerührt, auf die zu beschichtenden Flächen verteilt und gründlich eingebürstet. Von dieser sorgfältig aufgetragenen Haftbrücke hängt die spätere Beschichtung entscheidend ab.

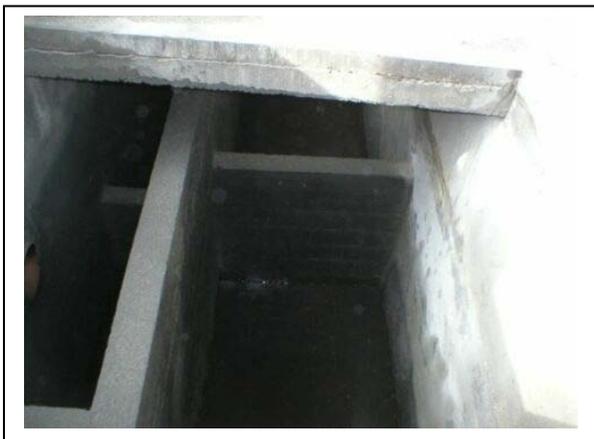
Hier sieht man das Ölauffangbecken vor der Untergrundaufbereitung bzw. vor der Beschichtung.

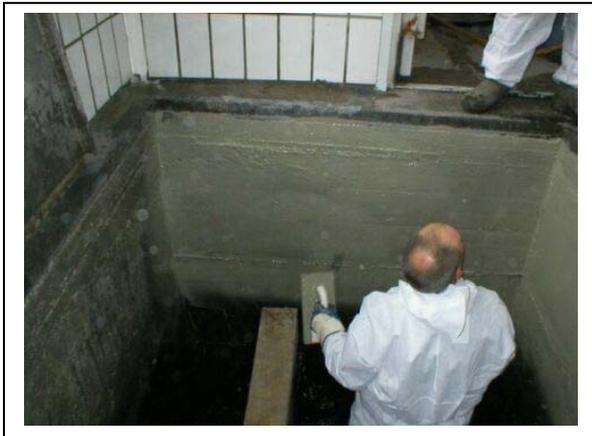
Auf diesem Photo sieht man die Herstellung der sogenannten Haftbrücke aus ERGELIT-OED35

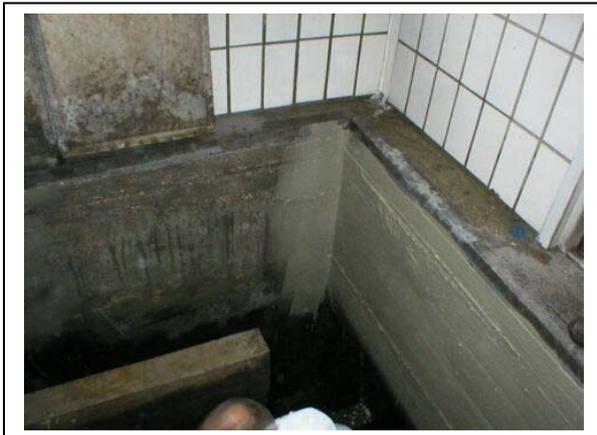
Hier wird die Haftbrücke aus ERGELIT OED35 mit einem Schwammbrett aufgetragen.

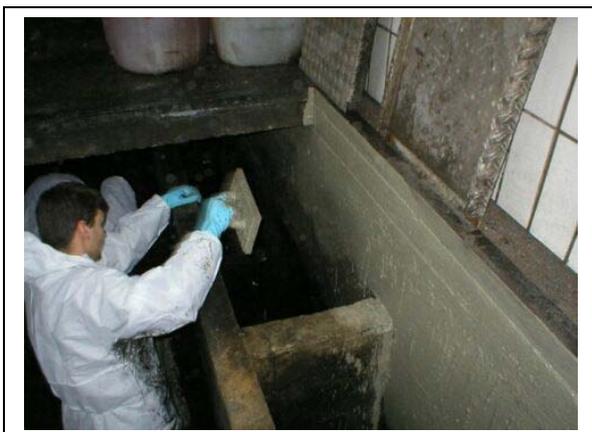
Auf dieser Darstellung erkennt man das Einschlüssen der Haftbrücke .

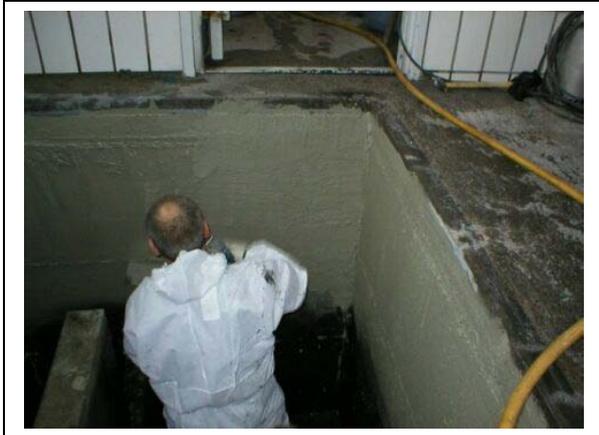
Auf diesem Photo wird ERGELIT OED 35 händisch aufgezogen. Die Beschichtung wird nass in nass aufgetragen.

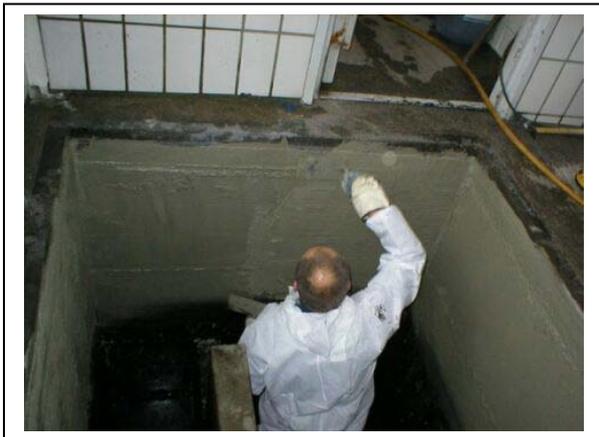
Hier ist deutlich zu erkennen, wie der Beschichtungsmörtel mit einem Glätter auf die zu sanierenden Flächen aufgearbeitet wird.

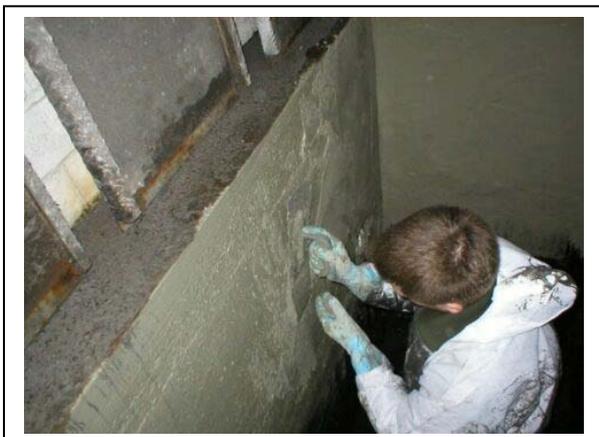
Auf nebenstehendem Photo ist der Beschichtungsvorgang zu sehen.

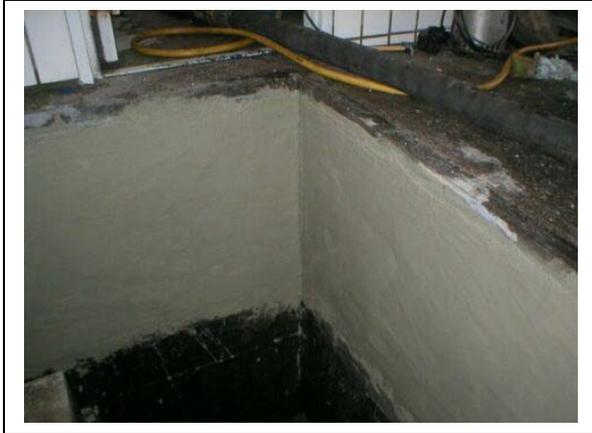
Die fertige Beschichtung sollte anschließend so aussehen.

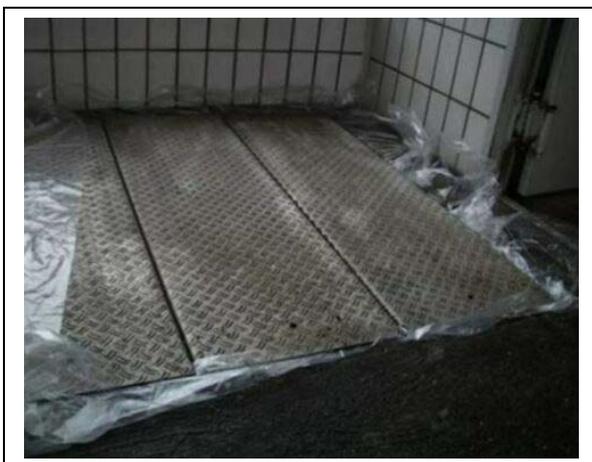
Hier ist die entsprechende Nachbehandlung durch Folienabdeckung dargestellt.

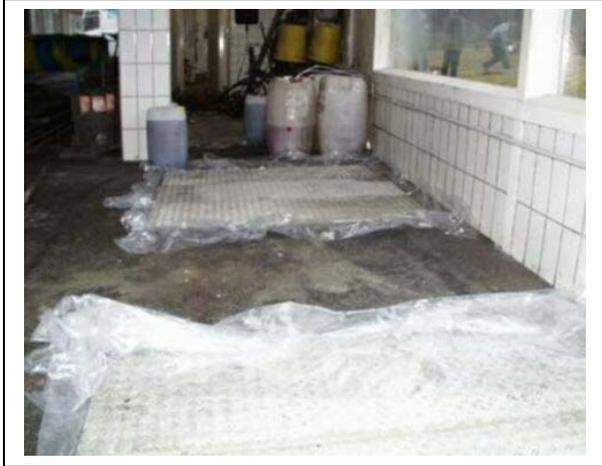
Zu erkennen ist hier die Folienabdeckung und die geschlossenen Luken des Ölaufangbehälters.

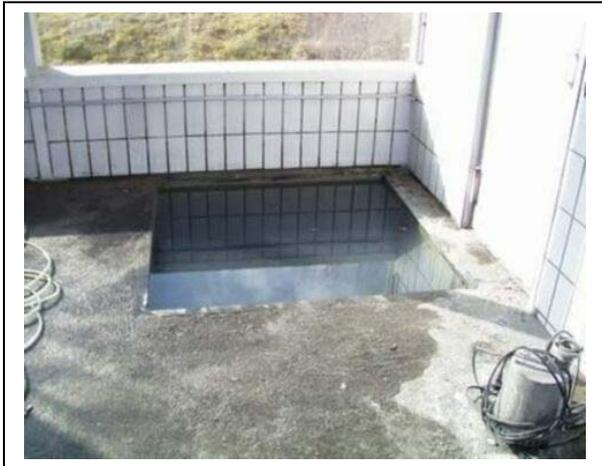
Auf diesem Photo sieht man das geflute Auffangbecken für die Dichtigkeitsprüfung. Das Ergebnis der Prüfung bei der Beschichtung mit ERGELIT –OED35- wurde mit sehr gut bewertet.
