Renovierung zweier Schächte mit KS-ASS-Verfahren

So wie vor 5 Jahren

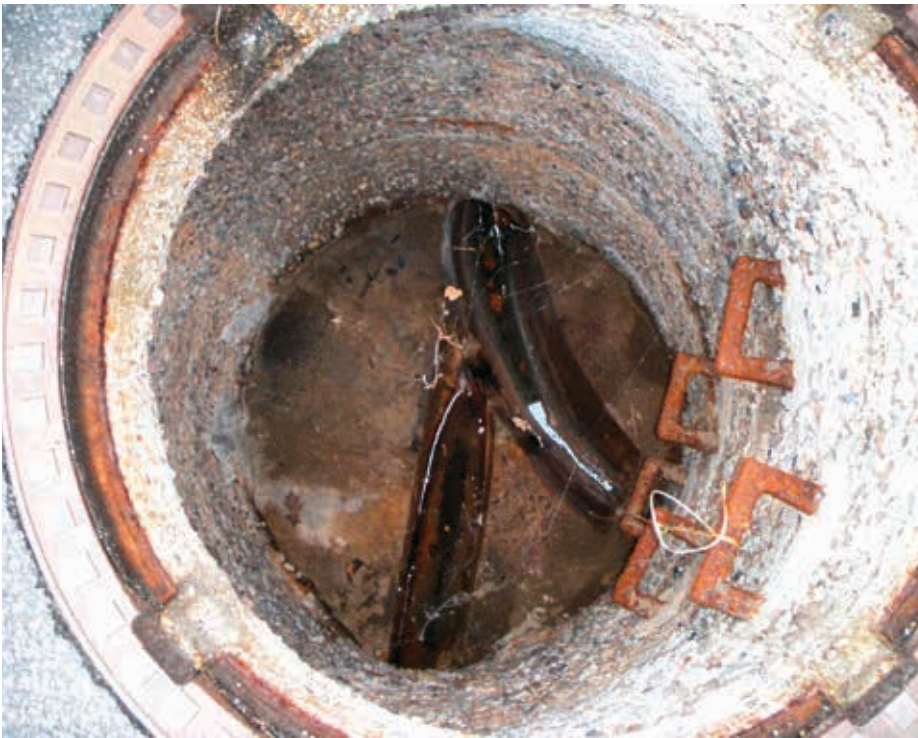
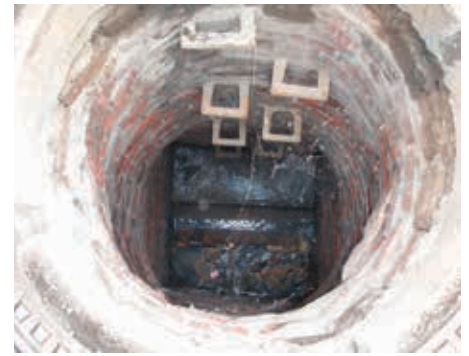
Bild 1 und 2: Betonschacht und Klinkerschacht vor der Reinigung

Auf dieser Basis sanierte Hermes Technologie im Jahre 2010 in Dortmund zwei Schächte gem. DWA Merkblatt M143-17 und der DIBt-Zulassung. Ein Schacht war stark korrodiert und beim Mauerwerksschacht waren die Fugen undicht, und er zeigte zudem Alterserscheinungen.

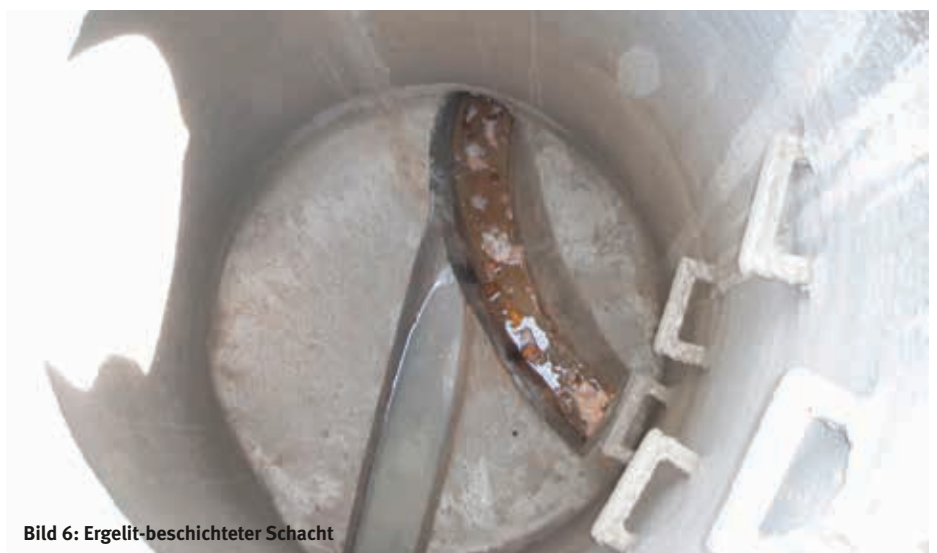
Bild 6: Ergelit-beschichteter Schacht

Im Anschluss wurde die Druckfestigkeit mit dem Schmidt-Hammer (Rückprallhammer) zerstörungsfrei überprüft. Alle Werte lagen über 20 N/mm². Ein Abrissfestigkeitstest konnte wegen der Feuchtigkeit und der stark korrodierten Oberfläche des Betonschachtes nicht durchgeführt werden. Löcher und offene Fugen wurden mit Ergelit-SBM geschlossen. Dann erfolgte die Beschichtung durch Anschleuderung mit Ergelit-KS1 Mörtel.

Aus dem KS-ASS Durchlaufmischer und der Pumpe wurden Mörtelproben entnommen. Die Ermittlung des Ausbreitmaßes erfolgte mittels Hegermann-Tisch gem. DIN EN 1015-3. Das Ausbreitmaß lag bei 140 mm. Die Schichtdicke für den Betonschacht lag bei ca. 30 mm. Diese Schichtdicke wurde gewählt, weil ca. 50 mm der Schachtwand korrodiert waren und das restliche grobe Korn in der Wand überdeckt werden musste. Das Grobkorn sollte mit mindestens 10 mm Mörtel beschichtet werden. Die Schichtdicke für den Mauerwerksschacht legte die Technik mit ca. 10 mm Ergelit-KS1 fest. Alle Arbeitsschritte und Maßnahmen wurden im QS-Handbuch der Hermes Technologie protokolliert.

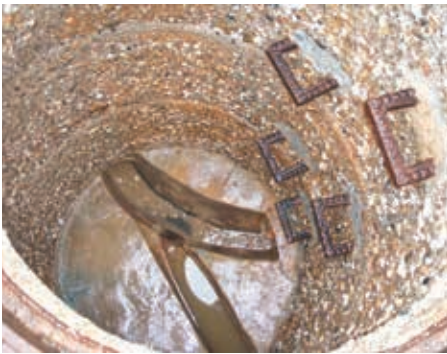
Arbeitsschritte wurden protokolliert. Die heute verfügbare automatische Protokollierung der Reinigung und Beschichtung war allerdings zu der Zeit noch nicht verfügbar. Beide Schächte wurden mit dem Spezialhochdruckgerät TSSR gereinigt. Für den Betonschacht (Bild 3) war das Reinigungsergebnis auf Anhieb überzeugend. Dem Mauerwerksschacht hafteten jedoch leichte Inkrustationen an, und die Klinker waren teilweise sehr hart gebrannt worden, so dass die Oberfläche entsprechend glatt war. Hier kam das Wasser-Sandstrahlgerät HDS-jet zum Einsatz. Damit konnten die Inkrustationen entfernt und die Oberfläche der Klinker aufgeraut werden (Bild 5).

Bild 3 und 4: Betonschacht und Klinkerschacht nach der Reinigung

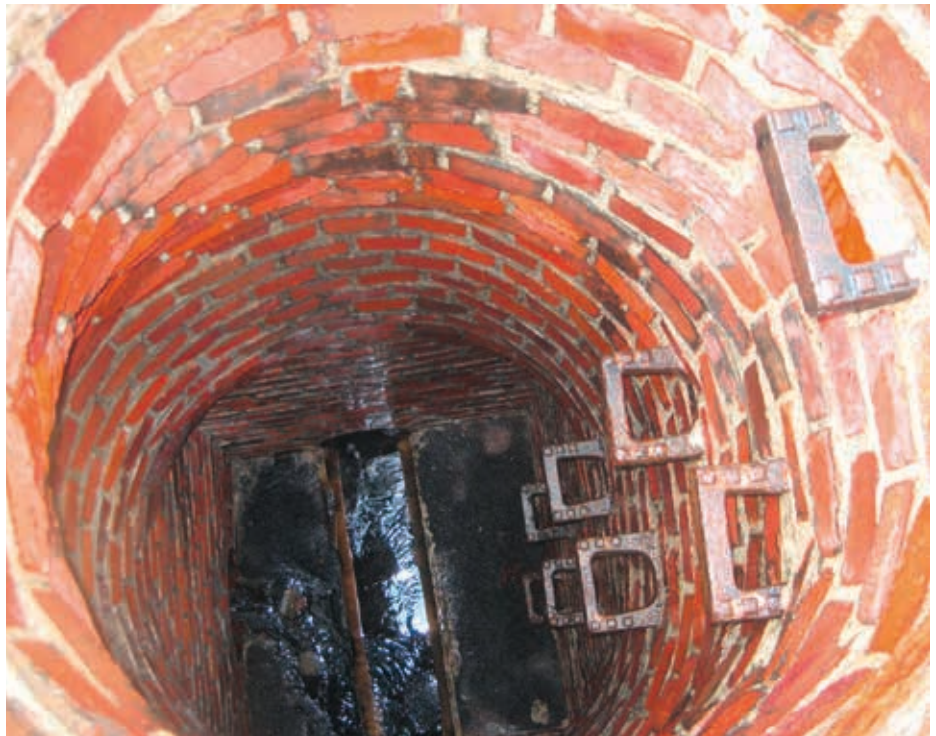
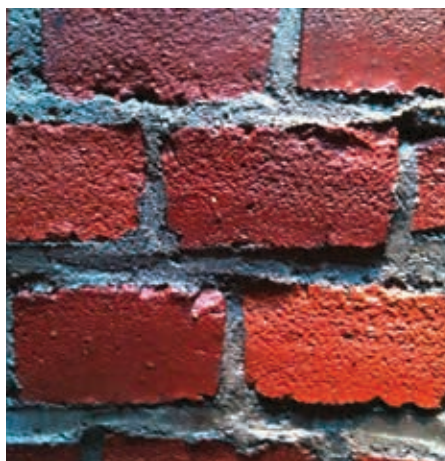
Bild 5: Mauerwerk nach Bearbeitung mit dem Wasser-Sandstrahlgerät HDS-jet

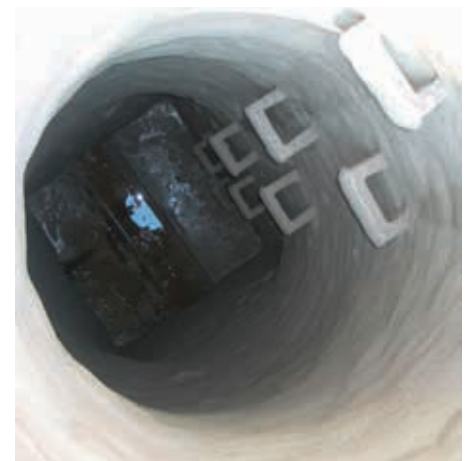
Bild 7: Ausgeschleuderter Klinkerschacht

Der Mauerwerksschacht war stark abgetrept, die Form wechselte von eckig zu oval und rund. Auch das war für das KS-ASS-Verfahren keine Herausforderung. Es wurden Prismen 4x4x16 cm auf der Baustelle erstellt. Diese Prismen überprüfte das MPA später auf Druckfestigkeit und Biegezugfestigkeit. Die Biegezugfestigkeit lag im Mittel bei 8,3 N/mm² und die Druckfestigkeit bei 59,8 N/mm². Die Haftzugfestigkeit wurde bei beiden Schächten nach der Alterung von 28 Tagen überprüft. Im Betonschacht erreichten die Werte 2,11 N/mm² Abriss zwischen Stempel und Mörtel und im Mauerwerksschacht 1,9 N/mm² ebenfalls Abriss zwischen Stempel und Mörtel (Versagen des Klebers). Dies lässt den Schluss zu, dass die Haftung zum Untergrund höher ist.
