Bewährte Seiteneinlaufanbindung

Mit Ergelit steht dem Markt ein ausgereiftes Mörtelsystem für die Sanierung von Seiteneinläufen zur Verfügung, das für ein breites Spektrum von Schadensbildern und Einsatzmöglichkeiten geeignet ist.

VON DIPL. ING. RAINER HERMES

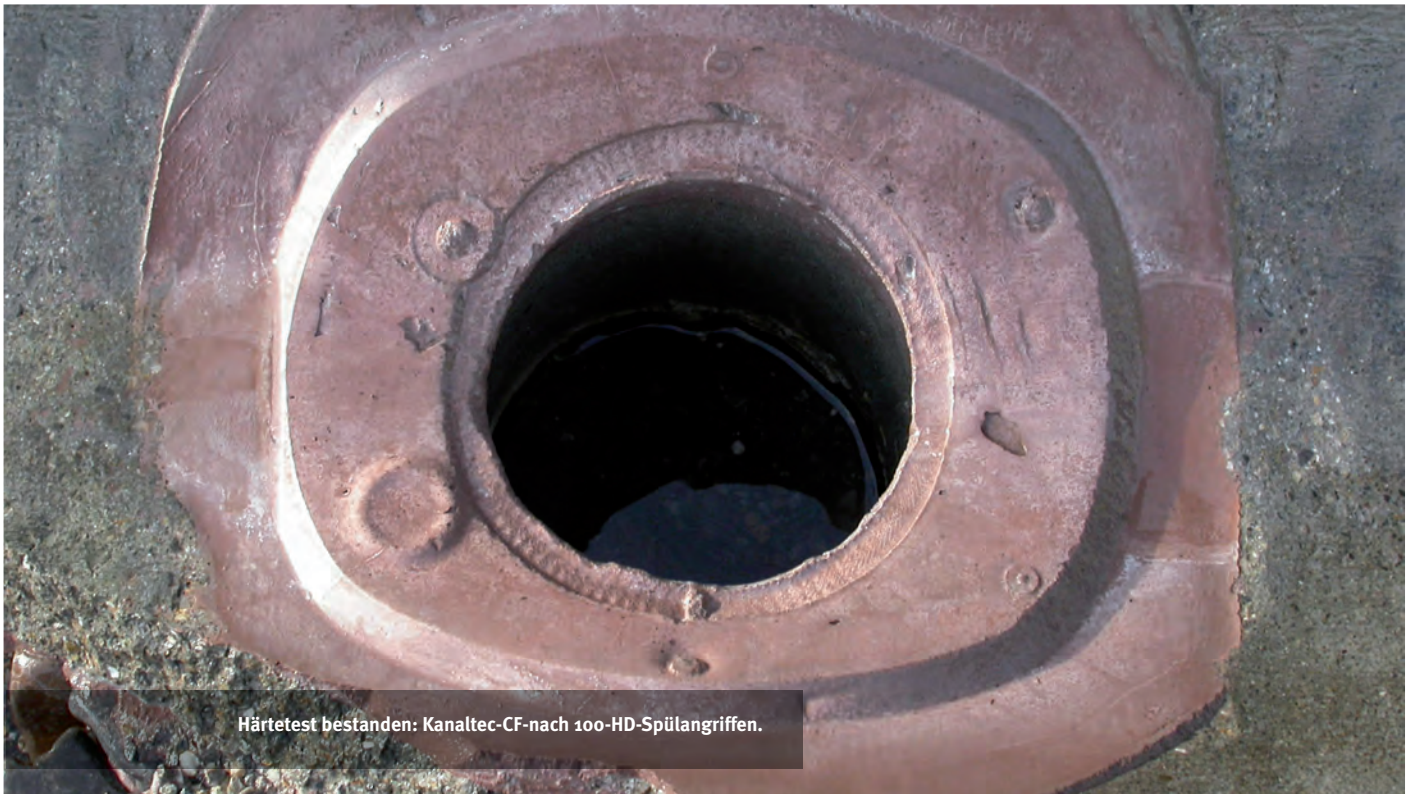
Härtetest bestanden: Kanaltec-CF-nach 100-HD-Spülangriffen.

Der Mörtel ist schrumpffrei. Er wurde auch dem Hamburger Spülversuch, 50 Versuche ohne und 50 Versuche mit Split, unterzogen und war danach so gut wie neu. Zu vernachlässigende, minimale Schönheitsfehler waren zu erkennen.

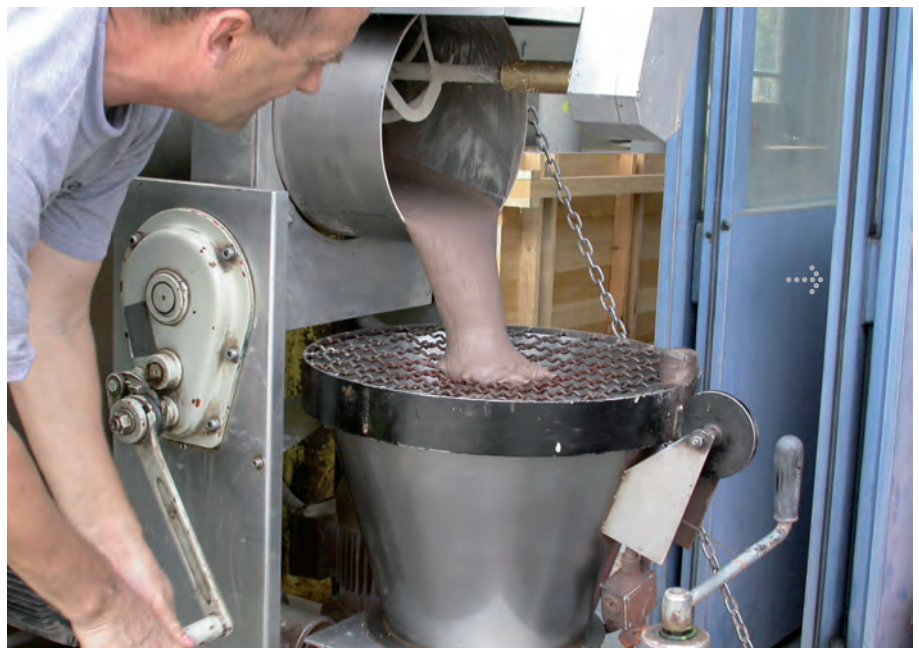
Der Materialtransport ist einfach, die Aufbereitungstechnik ist sicher und ungefährlich.

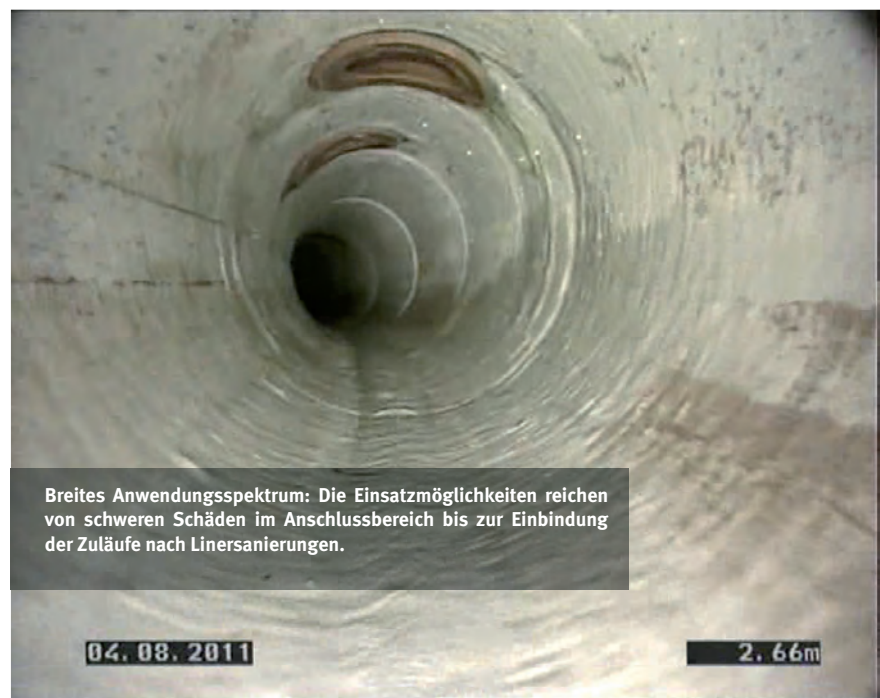
Breites Anwendungsspektrum: Die Einsatzmöglichkeiten reichen von schweren Schäden im Anschlussbereich bis zur Einbindung der Zuläufe nach Linersanierungen.
